1. Vorbemerkung

Im August 2009 wurde die INGENIEURGEMEINSCHAFT BAUEN GMBH (IGB) vom Hochbauamt der Stadt Stuttgart beauftragt, die Standsicherheit des Hallenbades in Stuttgart-Feuerbach zu bewerten. Insbesondere sollte die Dachkonstruktion der Schwimmhalle untersucht werden. Über die tragwerksplanerischen Untersuchungen hinaus, wird derzeit auch ein Sanierungsgutachten (Architektengutachten) vom Büro Dr. Krieger erstellt.

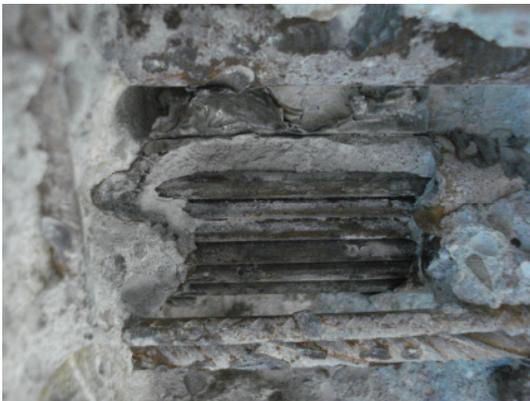
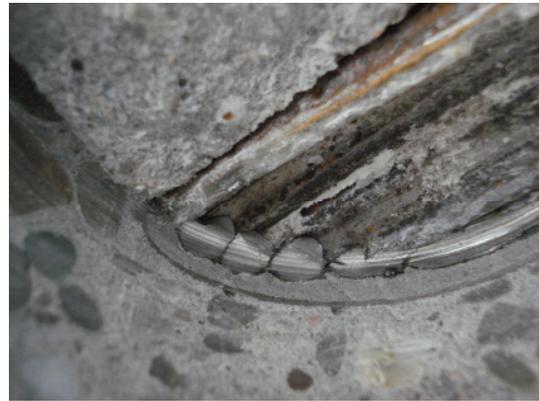
Die von uns geöffneten Hüllrohre der Spannglieder zeigten bis auf eine Ausnahme einen guten Verpresszustand. Die dort entnommenen und von der MPA untersuchten Spannstahlproben zeigten Korrosion in Form von Loch- und Muldenfraß, die wohl schon beim Verpressen der Hüllrohre vorhanden waren, also nicht im Laufe der Zeit danach entstanden sind. Die korrosionsbedingten Querschnittsverluste sind vernachlässigbar.

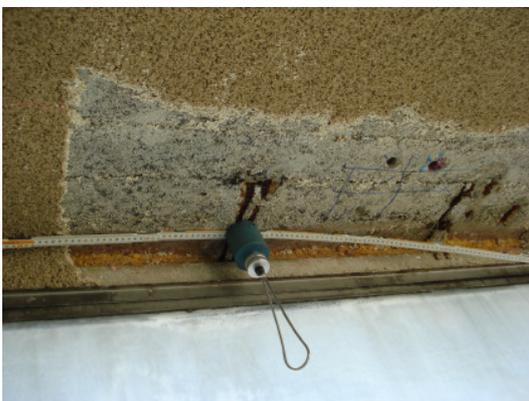
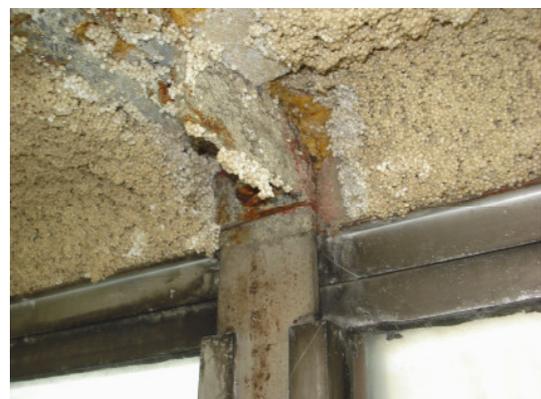
Die Glas-Metallfassade zwischen dem Umkleidetrakt und dem Hallendach ist am Stahlbetonrahmen der Dachkonstruktion mittels einbetonierten Ankerschienen befestigt. Die einbetonierten Schienen und die daran befestigte Haltewinkel der Fassadenriegel sind stark korrodiert. Die stark bis sehr stark verrosteten Haltekonstruktionen der Glasmetailfassade sind zu ertüchtigen oder zu erneuern. Diese Instandsetzungsmaßnahmen sind dringlich und nicht aufzuschieben.

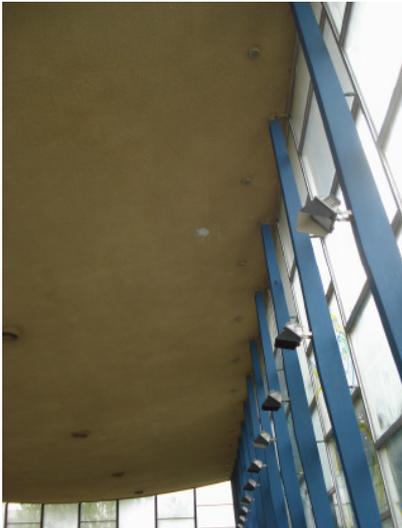
Die Stahlstützen hinter den drei raumhohen Glasfassaden tragen das Hallendach und halten die Fassadenpfosten horizontal. Die Stahlstützen zeigen an ihren unteren hoch belasteten Auflagerkonstruktionen starke Korrosion die zum Teil zu Querschnittsverlusten geführt haben, siehe dazu den Bericht vom 26.06.2008 von der MPA. Die Auflagerkonstruktionen müssen gegen eine weitere Korrosion zeitnah geschützt werden. Eventuell müssen die geschwächten Bauteile ertüchtigt werden.

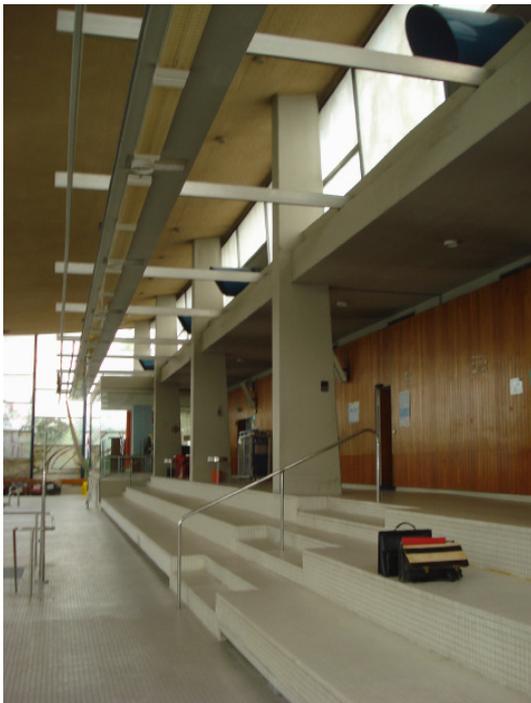
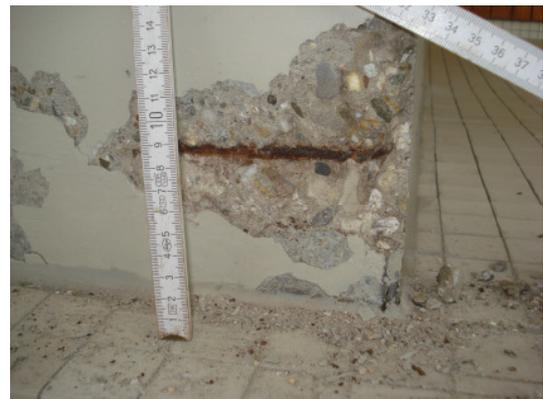
Die Stahlbetonstützen zeigen am Sockel Betonabplatzungen und deutliche Korrosion der Bewehrung. Die derzeitige Querschnittsschwächung der Bewehrungsstäbe gefährdet noch nicht die Standsicherheit. Der Stahlbeton im Sockelbereich muss zeitnah instand gesetzt werden.

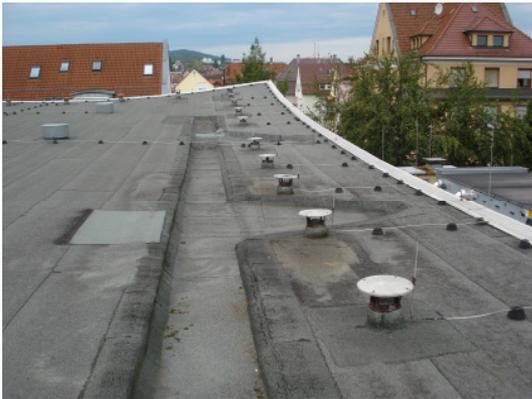
Die bituminöse Schweißbahnabdichtung des Schwimmhallendachs ist häufig geflickt worden. Sie weist örtlich Blasenbildungen auf, die teilweise mit Wasser gefüllt sind, das nicht ablaufen kann. Das lässt vermuten, dass die Abdichtungsbahnen örtlich oder großflächig gar nicht oder nur schlecht miteinander verklebt sind und die oberste Bahn nicht dicht ist.

Im Zuge der Instandsetzung sollten die alten Beläge bis auf die Porenbetonplatten zurückgebaut werden. In die Instandsetzungsplanung der Außenhülle muss die gesamte Dachfläche einschließlich der Entwässerungsrinnen, der Deckenränder, der Blechverwahrungen sowie die unterseitigen Dachüberstände bis zum Anschluss an die Glasfassade einbezogen werden.
