1. Vorbemerkung

Im August 2009 wurde die INGENIEURGEMEINSCHAFT BAUEN GMBH (IGB) vom Hochbauamt der Stadt Stuttgart beauftragt, die Standsicherheit des Hallenbades in Stuttgart-Feuerbach zu bewerten. Insbesondere sollte die Dachkonstruktion der Schwimmhalle untersucht werden. Über die tragwerksplanerischen Untersuchungen hinaus, wird derzeit auch ein Sanierungsgutachten (Architektengutachten) vom Büro Dr. Krieger erstellt.

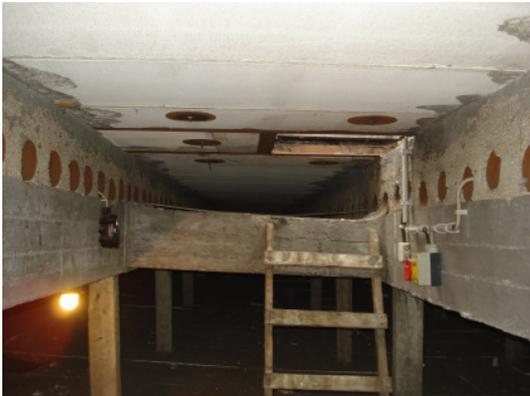
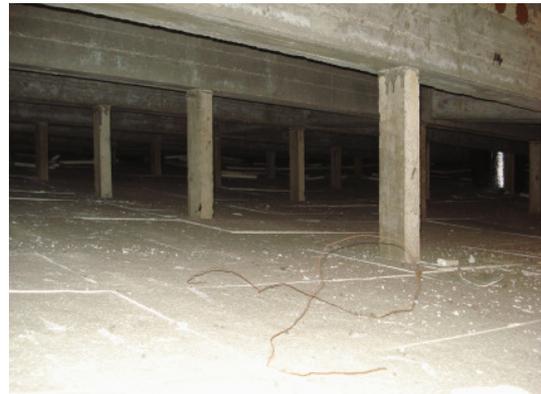
Pfosten („Nadelstützen“) aus Stahlbeton im Raster 1,33 m x 1,81 m übertragen die vertikalen Dachlasten aus den Druckriegeln auf die Spannbetonschale. Der Pfostenfuß besteht aus Kunststoff um Wärmebrücken und eine unerwünschte Einspannung in die Schale zu vermeiden.

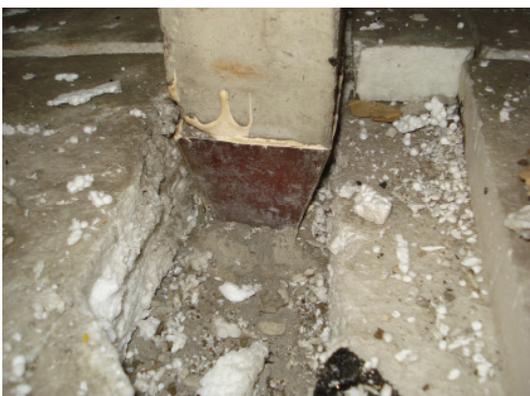
Schale, doppelt gekrümmt. Die Form in Querrichtung ist kreisförmig und ist bestimmt durch Radien, die von Schnitt zu Schnitt variieren sowie durch eine im Grundriss gerade Scheitellinie an den Tiefpunkten, die durch Höhenangaben definiert ist. Im mittleren Bereich beträgt die Schalendicke 8 cm und reicht gerade aus, um darin die zweilagige Mattenbewehrung und die kreuzweise eingelegte Spannglieder unterzubringen. Die Spannglieder verlaufen in ovalen Hüllrohren, die nach dem Spannen mit Mörtel verpresst wurden. In Querrichtung ist die Schalendicke an ihren Auflagern gevoutet auf 12 cm. Neben den Membrankräften in der Schalenebene muss die Schale geringe Biegemomente aufnehmen und ist deshalb biegesteif ausgebildet. Biegemomente entstehen aus der statisch-konstruktiv nicht perfekten Form und Lagerung der Schale, aus den Punktlasten der Pfosten („Nadelstützen“) sowie aus den Temperaturdifferenzen zwischen kaltem Dach und gedämmter Schale. Die Spannglieder wurden so bemessen und vorgespannt, dass keine Zugspannungen im Beton entstehen sollen. Es gibt also theoretisch keine Risse im Beton. Der Beton schützt so die Bewehrung und die Spannglieder vor Korrosion. In Querrichtung liegen Spannglieder im Abstand von 50 cm, in Längsrichtung im Abstand von 1,08 m ohne Rücksicht auf das Raster der Pfosten. Die Spannglieder sind am äußeren Rand des Rahmens verankert.

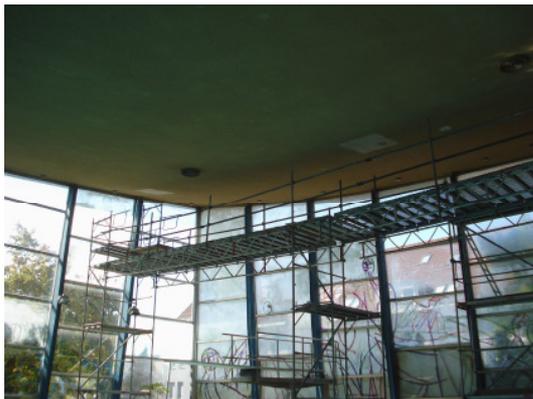
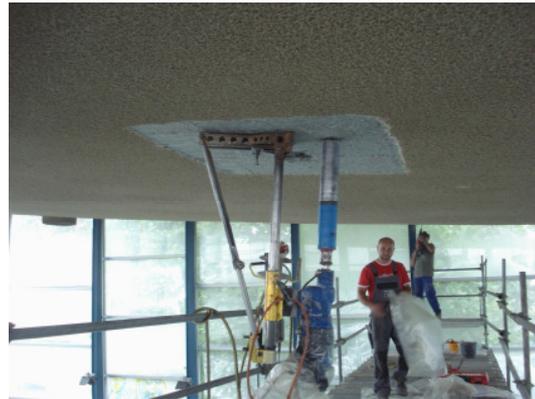
Aus tragwerksplanerischer Sicht ist festzustellen, dass aufgrund der Untersuchungsergebnisse keine akute Gefahr im Hinblick auf die Standsicherheit des Hallendachtragwerkes besteht.

Zu bemerken ist dabei, dass die Beprobungen nur punktuell von den möglichen Gerüststellungen aus durchgeführt wurden. Eine vollflächige Untersuchung wurde nicht durchgeführt.
